MONUMENTOS

FICHA DE BASE

INVENTARIO DE PROTECCION DEL PATRIMONIO CULTURAL EUROPEO IPCE

LOCALIZACION C/Antonio Martinez nº7

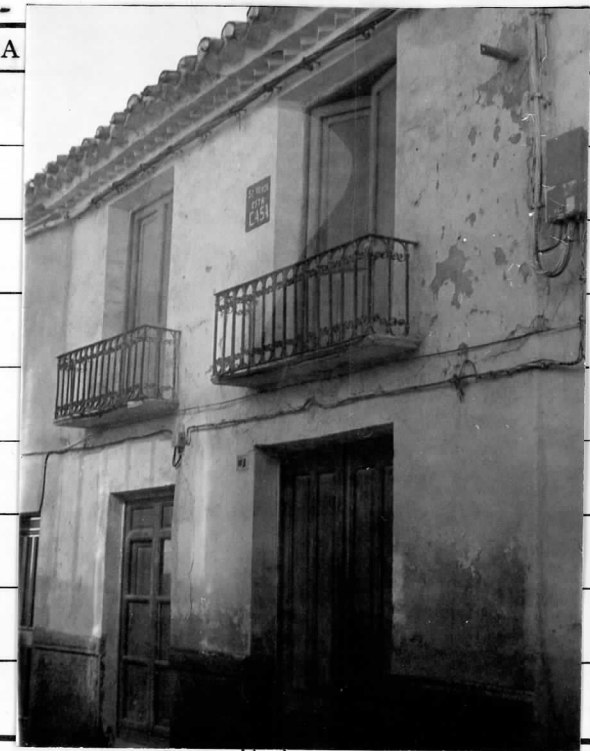
ELEMENTOS DE IDENTIFICACION GRAFICA Y FOTOGRAFICA

Obra mayor Regular.

DESCRIPCION Planta irregular, 1 fachada el resto medianeras, 2 plantas, patio de servicio posterior. Composicion de fachada simetrica de vanos tipo, 4, 2 por planta, refleja la disposicion interior de la vivienda. Carencia de elementos decorativos. Dos crujiás paralelas a la fachada. Relacion directa puerta de entrada/patio. Cubiertas a dos aguas. Alero en saledizo. Disposicion en dientes de sierra.

Humedades Si.
