MONUMENTOS

FICHA DE BASE

INVENTARIO DE PROTECCION DEL PATRIMONIO CULTURAL EUROPEO IPCE

LOCALIZACION C/Antonio Martinez nº11

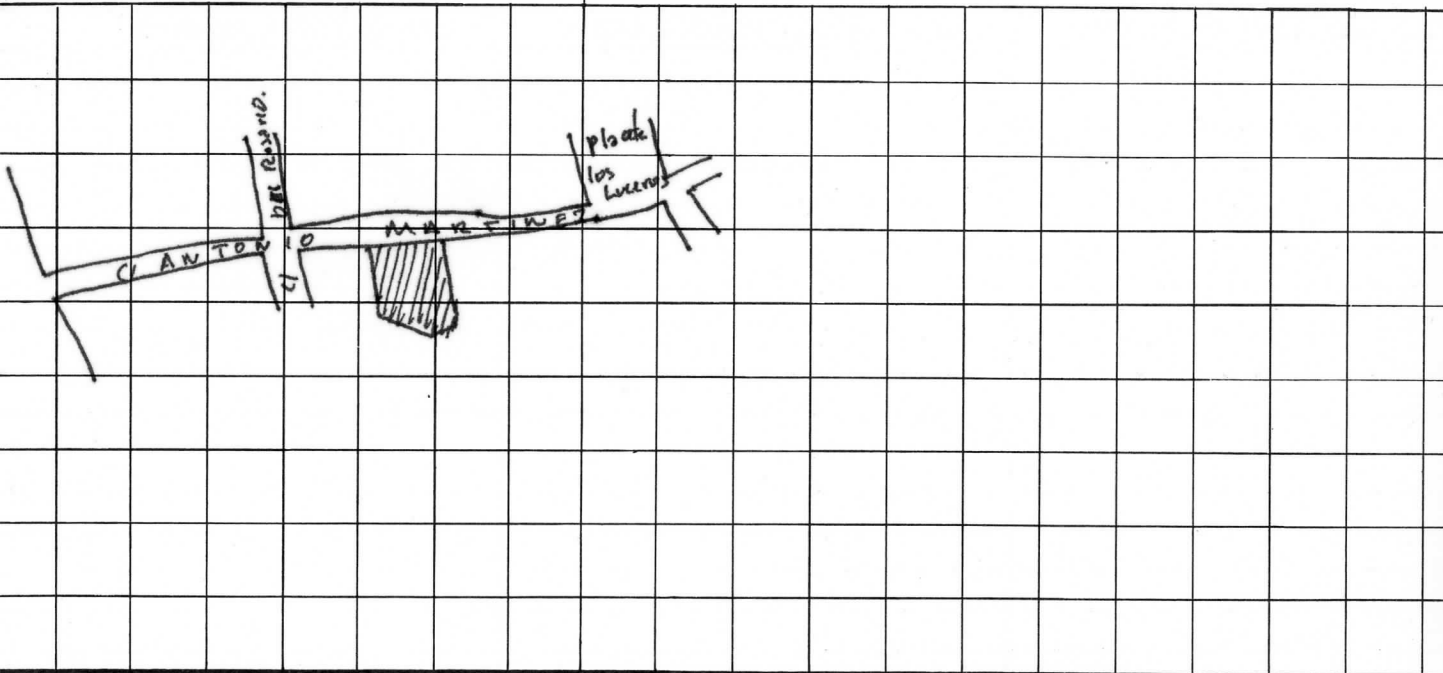
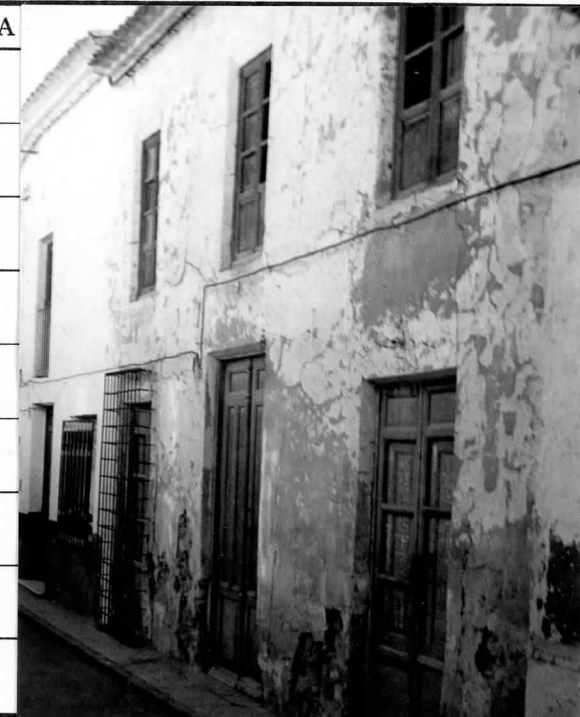
ELEMENTOS DE IDENTIFICACION GRAFICA Y FOTOGRAFICA

2 plantas. Composicion de fachada simetrica de 6 vanos, 3 por p. En p. baja el vano central, puerta de acceso de mayor altura que los laterales, ventanas. En p.a. 3 vanos

de iguales proporciones. Carencia de elementos decorativos. Composicion tipologica de fachada de 6 vanos. Cubiertas a dos aguas.

DATOS TIPOLOGICOS	DATOS CRONOLOGICOS	INFORMACION DOCUMENTAL	INFORMACION GRAFICA
Patio de servicio posterior			
Relacion directa entre la puerta de acceso a la vivienda y el patio.			
Presencia de un espacio interior relacionado con las escaleras que recuerda el patio de luces central.			
Fachada de composicion simetrica de 6 vanos,			
Cubierta a dos aguas.			
Alero en saledizo.			
Carencia de elementos decorativos.

Materiales:			
Paramentos enfoscados y enjabelgados.			
Cubierta a dos aguas en teja.			
Carpinteria de madera.			
Reja de hierro.
